百舌鳥陵墓参考地 墳丘裾護岸その他整備工事に伴う事前調査

はじめに

(1) 調査に至る経緯と経過

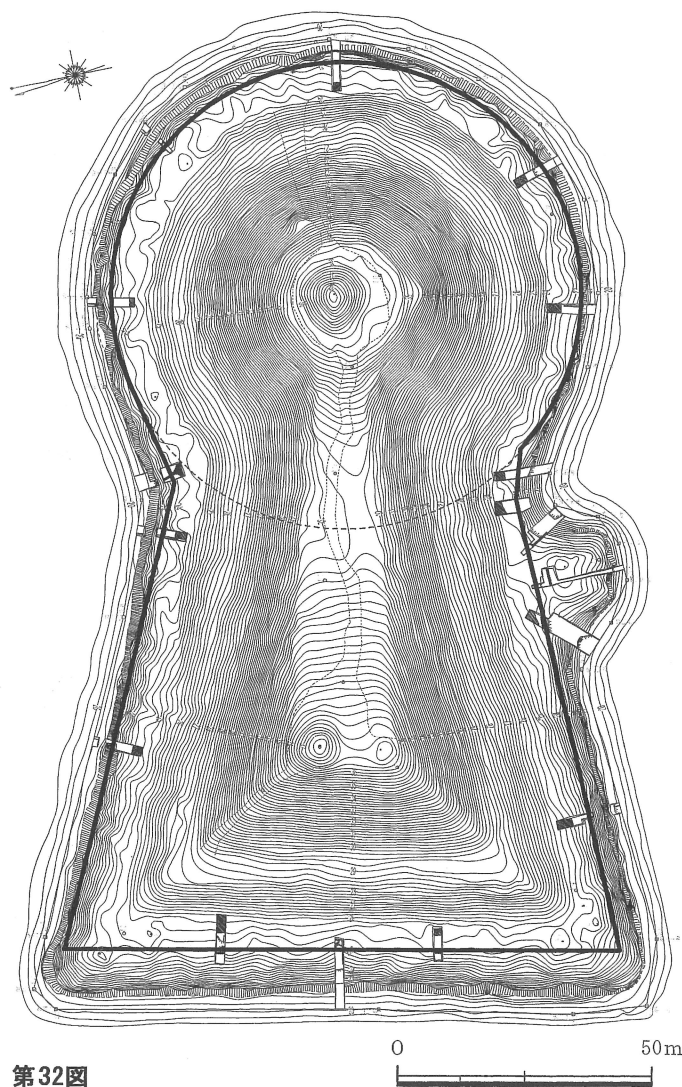
百舌鳥陵墓参考地 第1段テラス埴輪列復元図 (1/1500)

次に、第1段テラス上の円筒埴輪列の平面プランなどについても言及しておく。その一番の特徴は、前方部側面の円筒埴輪列がそのまま直線的に後円部の円筒埴輪列とぶつかるのではなく、くびれ部の手前で後円部へ向けて開きはじめることである。南側くびれ部はわかりやすいが、北側も本来ならば13トレンチよりも東側にあるはずのくびれ部がだいぶ西側にきてしまっている。こうした情報を含めて第1段テラス上の円筒埴輪列の平面プランを復元したのが第32図である (図には補助的に第1段テラス上円筒埴輪列の復元円周を破線で示してある)。これによれば、第1段テラス上の円筒埴輪列は総延長約530mとなる。また、出土状況からみて円筒埴輪1
