小奈辺陵墓参考地 墳塋裾護岸その他整備工事に伴う事前調査

はじめに

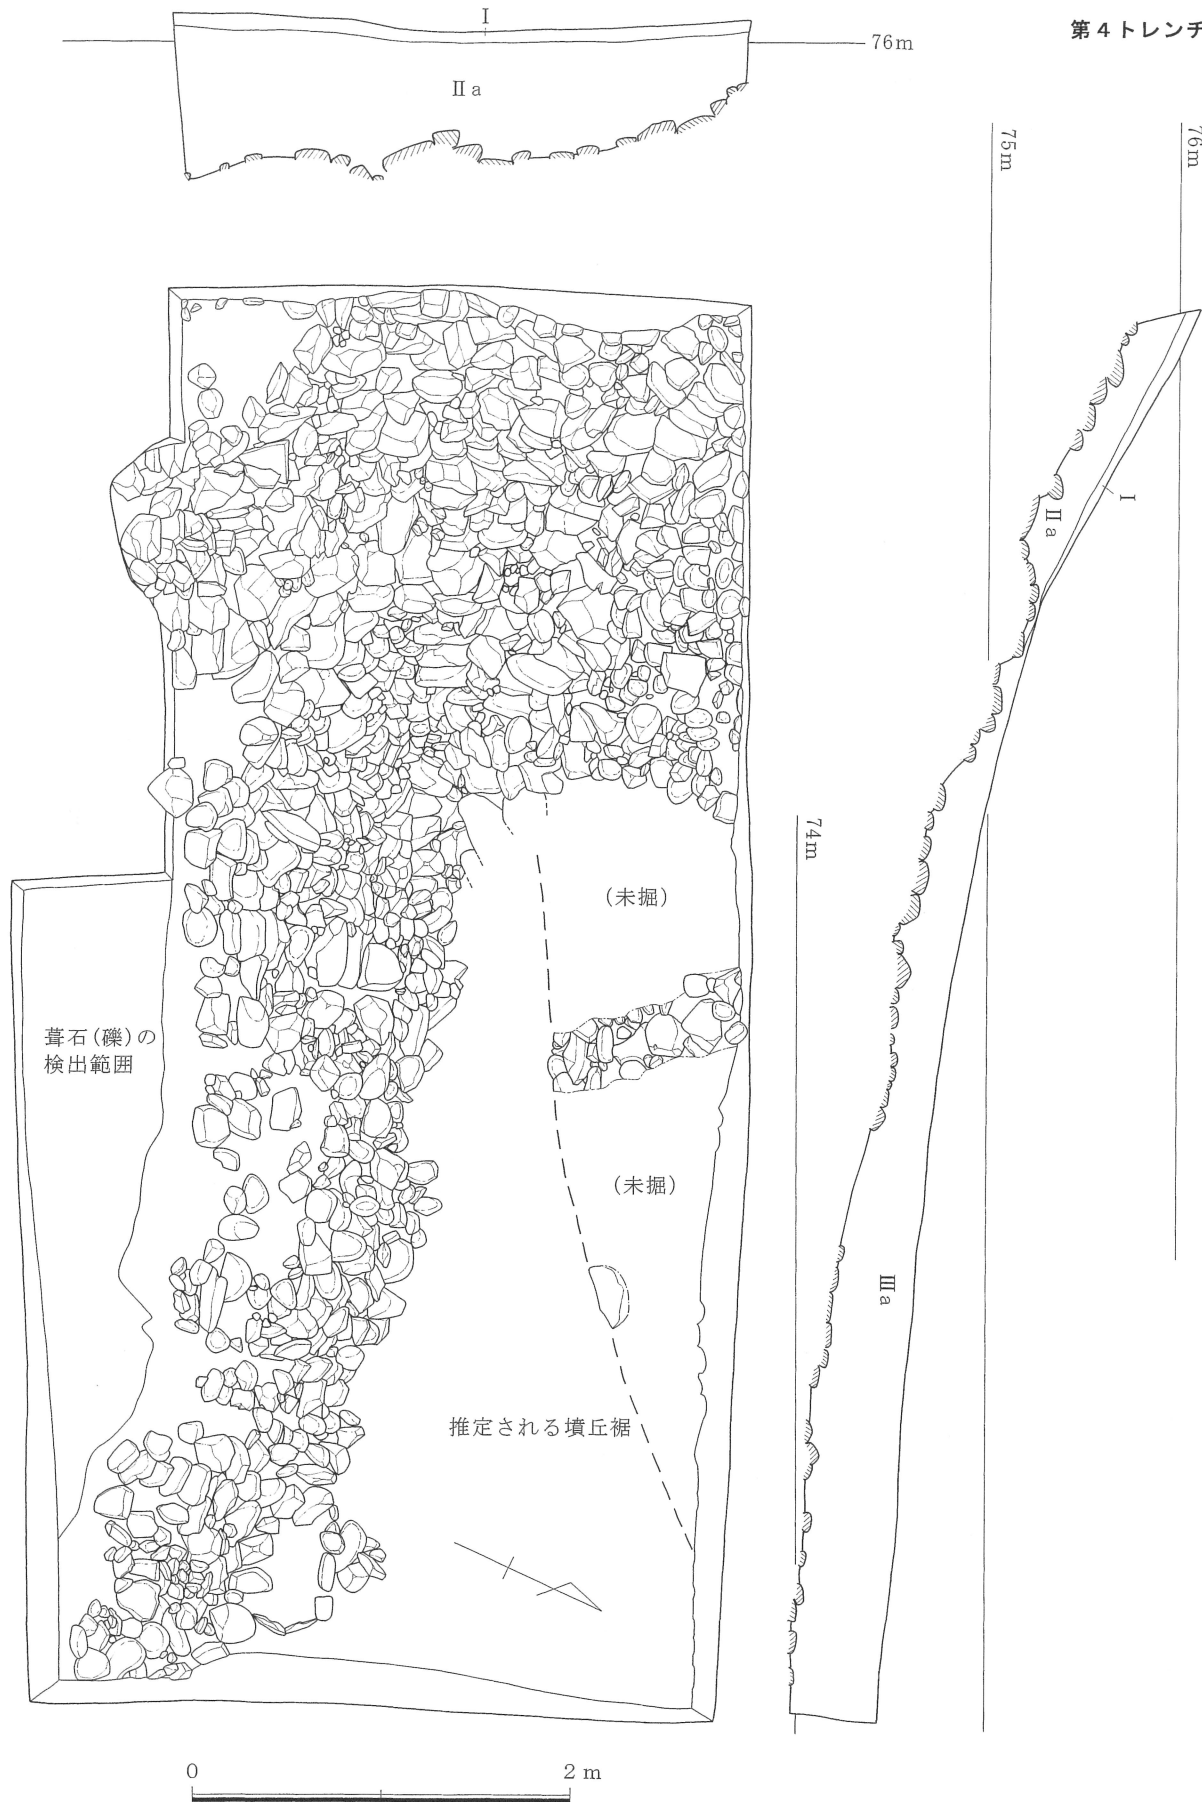
第7図 小奈辺陵墓参考地 トレンチ平面図・断面図(3) (1/40)

第4トレンチ（第7図、図版3-1、図版10・11）本トレンチは、長さ7.5m、幅3mの規模で設定したものを、最終的に造出寄りの濠側を長さ4.5m、幅1mほど拡張した。東のくびれ部にあたり、第1段斜面を検出した。くびれ部最奥の斜面は残存状況が良好で、トレンチ西壁に潜り込み第1段テラス面に続くと考えられる。一方、後円部側（北壁）と造出側（南壁）に向かう斜面は、裾からおおむね40～50cmの立ち上がりを残すのみで、それより上方は経年の濠水による浸食で失われている。くびれ部の形状は、裾が最奥部から長さ約3m、幅0.4～0.5mの溝状を呈し、それから後円部、造出に向かって広がっていく。

なお、後円部側の斜面については、調査の過程で裾に近い斜面途中で平坦面が設定されている可能性も考えられたが、最終的に断ち割りを行った結果、下に本来の葺石面を検出した。よって、一部に未掘部分がある。

層位は、西壁において表土（Ⅰ）の下に黄褐色の盛土（Ⅱa）が確認できる。厚さ約0.5mで均質であり、第5トレンチのⅡb層と同様の性格である可能性も考えられる。濠内にあたる北壁では、表土の下に青灰色粗砂主体の濠内堆積土（Ⅲa）となる。その下に、厚く青灰色粘質土（Ⅲb）が認められる。葺石直上には、直接覆うごく初期の流土が堆積したことが想定されるが、断面では区別できなかった。かろうじて、くびれ部最奥部付近の床面直上に一部黒色を呈する滞水層かと思われる粘土（Ⅲc）が認められたが、範囲はごく狭いものである。

遺構は、墳丘第1段斜面の葺石を検出した。最奥部付近の溝状になった部分は、幅が非常に狭いためか床面にも石が敷き詰められたような状況となっている。この部分の石の重なりを見る限り、後円部側の葺石がやや先行して設置されたと考えられる。東壁から約0.3m付近の造出裾に沿って、0.3m×長径0.5mほどの規模に石を並べた円形状の区画らしきものが認められた。葺石の裾がずれただけかもしれないが、遺物もなく明確な遺構とするには根拠に乏しいが、くびれ部という場所を考慮して可能性を指摘しておく。溝状部分の床面レベルは標高約74mで、ほぼ高さは一定であるが、広がり始めるところから次第に低くなっていく。溝状部分は比較的大きな石が主体的に使われているため、基底石が特に大きいわけではない。葺石は、長径30～40cmの石材を主体としており、その隙間を色々な大きさの石で埋めている。目地も認められ、くびれ部の最奥部裾を起点に後円部側と造出側にV字状に設置されていることが確認される。また、造出斜面においても明瞭な目地が認められる。さらに、造出斜面が濠水の浸食により削平されていることにより、長径30cmを超える石材を使った葺石面の下に、直径5cm前後の礫が敷き詰められているという、葺石の2層構造を本トレンチにおいても確認することができた。

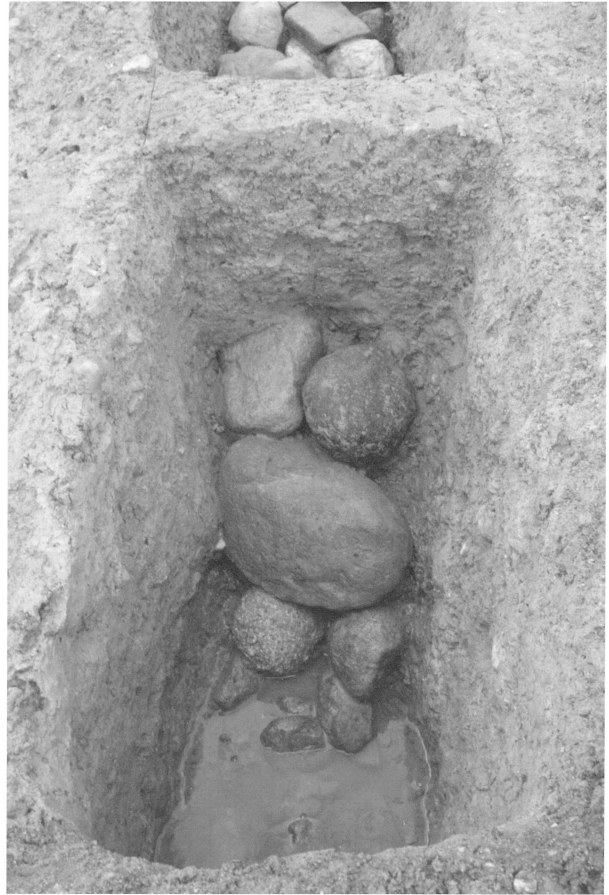
2 第7トレンチ排水溝出水口（東から）

みは減じているようである。石の詰め方については、特段の規則性などは認められないが、東端付近は長径30 cmほどの大きな石を下から小礫で支える構造になっており、そこから濠側は小礫を床面に薄く入れるだけになっている。この構造がおそらく出水口の役割を果たすものと考えられる。この出水口と考えられる箇所
の床面の高さ（標高約73.8 m）が、墳丘裾と考えられる高さと同様かわずかに低いと考えられることから、この排水溝は、墳丘内の水を墳丘斜面に出水口を設けて墳丘外に排出するのではなく、墳丘裾に近い位置で、墳丘下に浸透させる構造になっていると考えられる。
