応神天皇 恵我藻伏崗陵飛地に号排水路その他整備工事に伴う事前調査

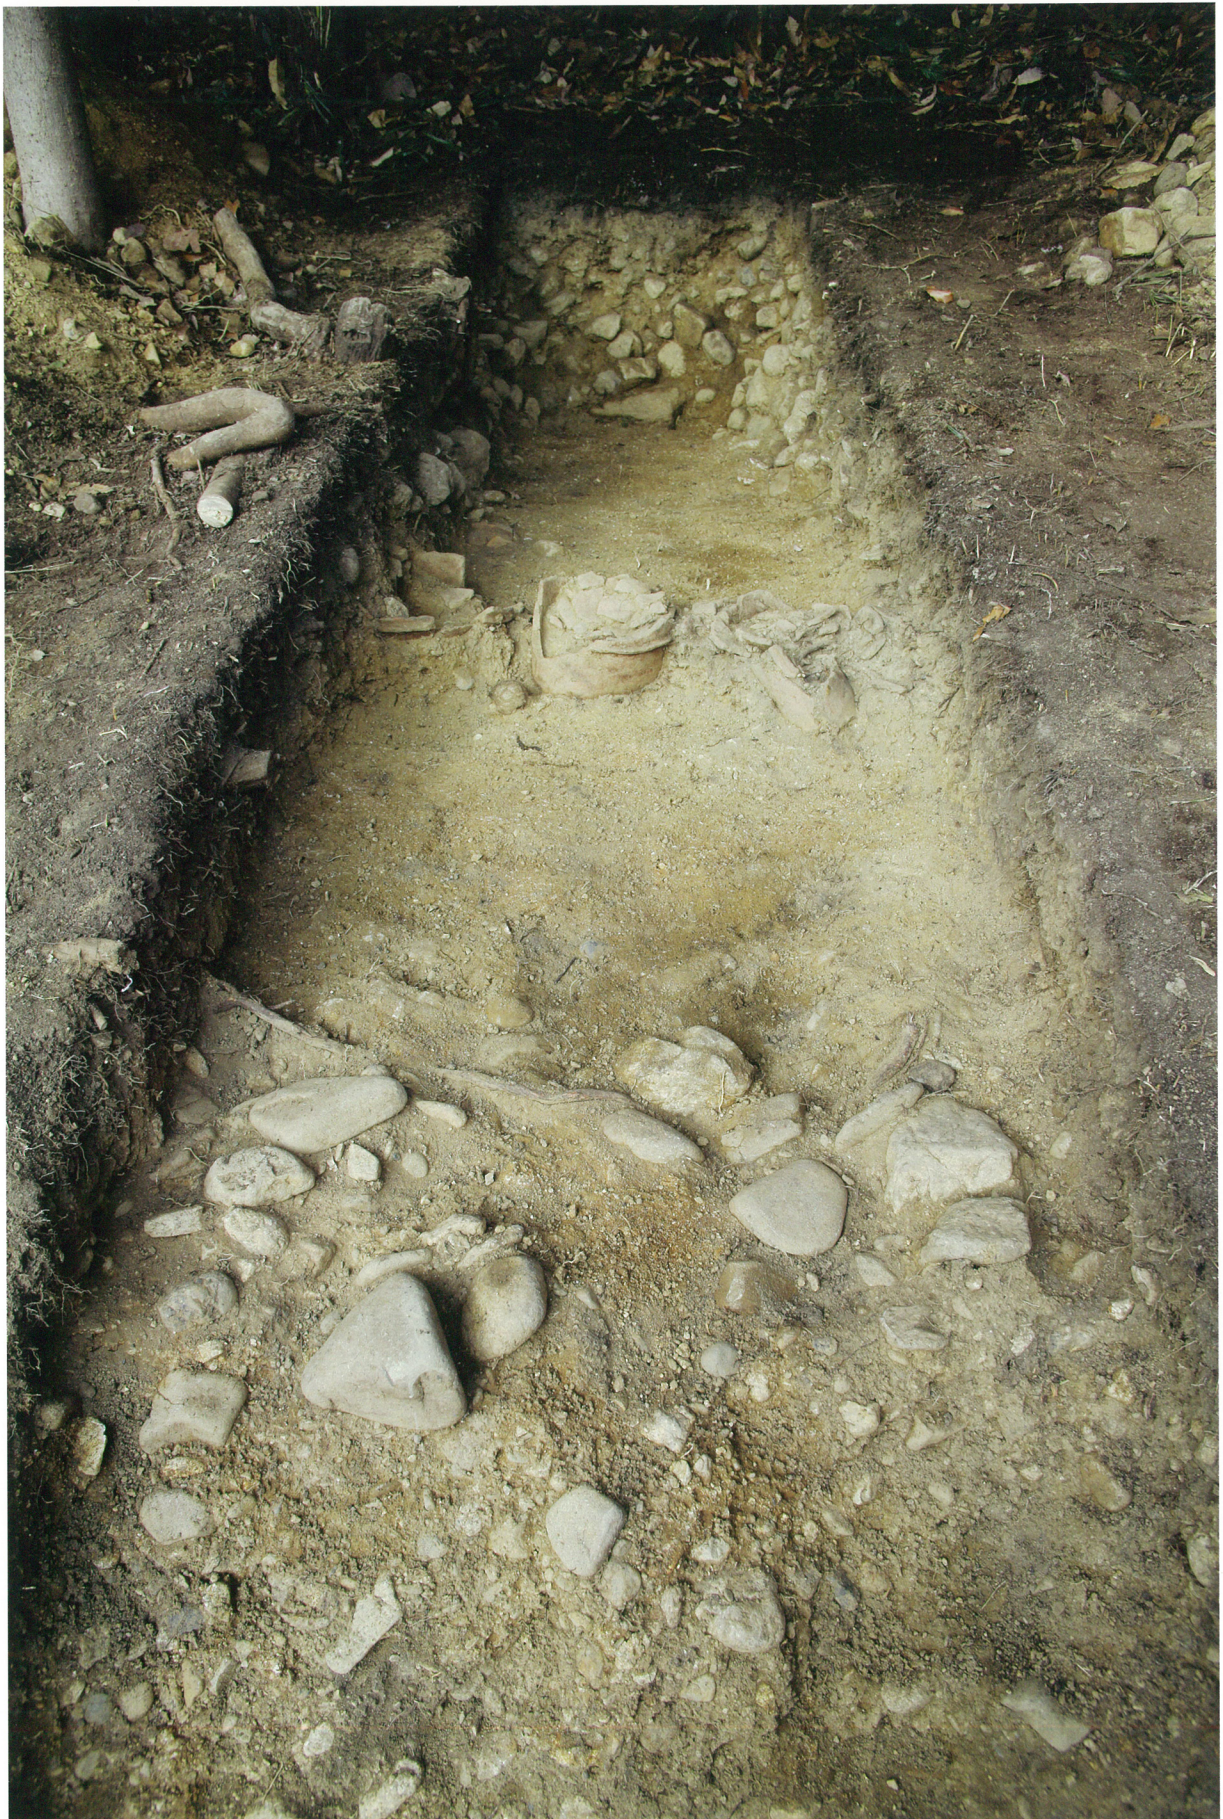
遺構としては、標高31.4mでテラス面と埴輪列、および葺石の基底石の一部と考えられる石列を検出した。上記Ⅴ層は、このテラス面と埴輪列を覆っている。テラス面の南端は既に削られているため、現存しない。また、第2段斜面葺石の基底石と考えられる大形の石がトレンチ北端で一部確認されている。これが基底石列であれば、現存のテラス幅は約3mである。埴輪列は幅1mのトレンチ内で3個体が確認された。転落した葺石は、この埴輪列で転落が止まった様な状況を示している。テラス面は、Ⅵb層によりいったん平坦面を形成した後、化粧土と考えられる堅緻な砂質土（Ⅵa）により整地される。埴輪列は、掘り下げの過程では掘方をもつと考えられたが、土層の特徴が周辺とよく似ており、明確に掘方埋土として区別できなかった。また、埴輪接地面がⅥb層上面と一致し、その上に整地層が重なることから、掘方をもたず、整地層によって埴輪を樹立、固定している可能性も考慮しておく必要がある。

恵我藻伏崗陵 飛地に号 第6トレンチ墳丘第1段テラス面（南から）
（手前の礫は墳丘盛土の礫が露出したもので、葺石ではない）

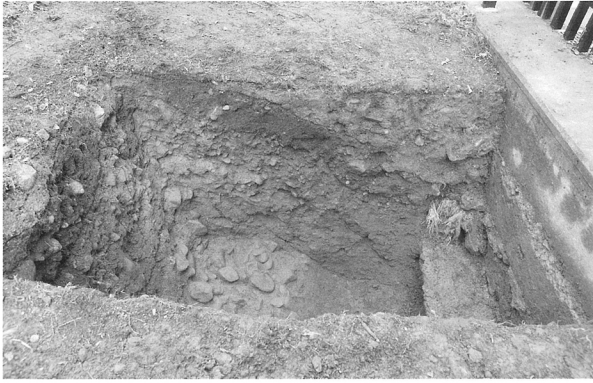
1 第1トレンチ 全景（南から）

第1トレンチ (第24図1、図版14-1) 墳丘北東隅に長さ1.6m×幅1mの規模で設定した。

表土(I)の下に周辺の外構柵設置工事による埋戻し土が認められる(II)。その下には比較的厚く盛土(III c)が堆積する。北壁を見るとわかるように、標高26.9m付近から検出された葺石面が大きく削られた後の堆積である。葺石の直上には礫を含む築造後最初の堆積土がみられる(V)。

トレンチの西壁から約0.5mの範囲に葺石の点状斜面が検出された。検出範囲が狭いため、本来の墳丘面か否かの判断は難しいところである。傾斜角は約17度でやや緩やかな角度といえよう。墳丘面をとどめているにしても石はまばらであるため、少なからず動いているものと推測される。使用されている石は、径5～10cmを測る。

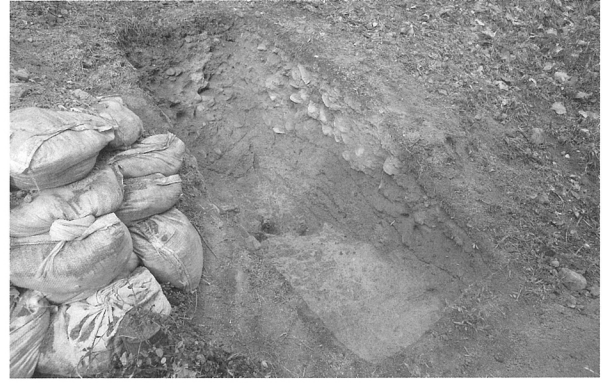
2 第2トレンチ 全景（南東から）

第2トレンチ (第24図2、図版14-2) 墳丘東面の裾部、第1トレンチから南約16mの位置に、長さ2m×幅1mの規模で設定した。土層は、表土(I)の下に大量の礫を含む盛土(III c)が堆積する。この層は遺物の包含量も多い。その下は2つに分けられる地山の流土(IV)が、III c層の半分程度の厚さで堆積している。IV層を掘り下げると、床面すべてで暗黄褐色粘質土である地山(VII)が検出された。床面は緩

やかな傾斜面となっており、葺石はおろか墳丘盛土も完全に削られていると考えられる。

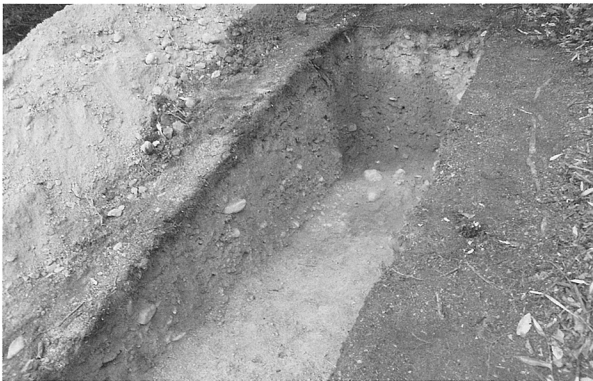
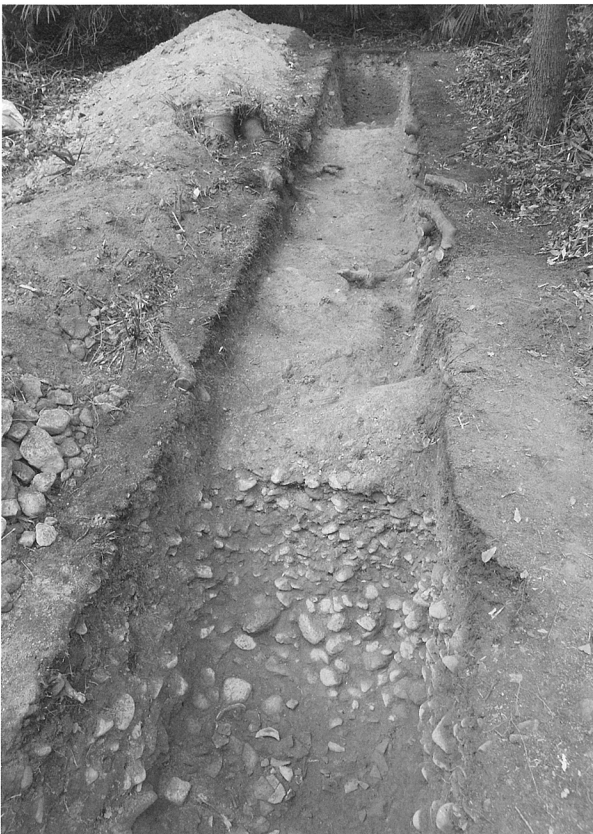
4 第3トレンチ 全景（東から）

第3トレンチ（第24図3、図版14-3・4） 墳丘の東西方向における中軸線上に、長さ8.7m×幅1mの規模で設定した。表土（I）の下に盛土（Ⅲa）が堆積する。盛土は堅緻で含まれる礫の量は少ない。この層から出土した遺物は少なく、図中に示したトレンチ西端付近の破線付近より上のレベルで出土したが、それより下位では出土が見られなかった。標高30.3m付近で主に粗砂と礫を主体とする土層が検出されたが、後述する第6トレンチの所見をもとにすると、墳丘盛土（Ⅵb）である可能性が高い。墳丘測量図からはトレンチ内でテラス面が確認される可能性を考えたが、第6トレンチ検出のテラス面との関係から考えると、第3トレンチ付近のテラス面は既に削られてしまっていると考えられる。Ⅲa層は次第に厚みを減じて、トレンチ東端付近で収束する。かわって礫と遺物を大量に包含する、ほぼ礫層といってもよいほどの盛土（Ⅲb）が堆積している。厚さは0.6mほどで、小形の礫が主体を占める上層と大形の礫が主体を占める下層に分けられるが、それ以外に大きな違いはない。Ⅲb層の下には、黒褐色粘質土の盛土（Ⅲc）が新たに現れる。大形の礫が認められるものの、Ⅲb下層に比べると礫の割合は低くなっている。Ⅲb層との近い特徴が認められる一方で、土質、土色ともにまったく異なる。このⅢc層上面では、遺物が検出時点では面的に集中するように見える箇所があった。しかし、結果的に埴輪や奈良時代と考えられる土器など異なる時代の遺物が混在している状況であることが判明したため、何かしらの遺構面と考えるよりは盛土の中に様々な遺物が混入した状況と考えるのが妥当であろう。遺物はⅢc層内全体に含まれている。Ⅲc層を取り去ると、堅緻な淡黄褐色砂質土が検出された（Ⅵb）。葺石等も確認できないため、墳丘面が既に削られてしまっている状態と判断される。地山の可能性も考えられるが、他のトレンチで確認されている地山と共通点が少ないため、ここでは墳丘盛土と考えておく。Ⅲb層、Ⅲc層はいったん墳丘面が削られた後に2次堆積で形成された土層ということになる。

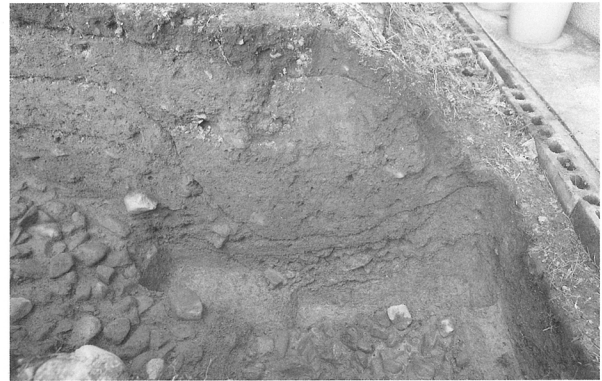
5 第4トレンチ 北壁断割り箇所土層断面（南から）

ところで、本トレンチでは本飛地に改変が加わった状況の一部が判明しているため、少し述べておきたい。Ⅰ～Ⅲe層の堆積が現在の墳丘斜面部を形作ったといえるが、その前段階として墳丘裾に改変の加わっていることが判明した。具体的には、墳丘裾に沿って溝が作られたことである。北壁の土層断面をもとに述べると、まず地山を浅く掘りくぼめて礫を充填している（堆積土②）。充填された礫の中には埴輪片も確認されていることから、本来葺石として使用されていた礫が再利用されたと考えられる。その後、この溝は機能が低下したと考えられるが掘り直しなどはなされず、東側に土堤状の盛土（Ⅲd）を行うことで結果的に新たな溝を形成している。この溝も次第に埋没していったと考えられ（堆積土①）、盛土（Ⅲb・Ⅲc）が行われたことにより廃絶している。最初の溝に葺石に使用されたと考えられる礫が使われていることから、溝の掘削にあたって、裾部を中心に改変の加えられたことが推測される。

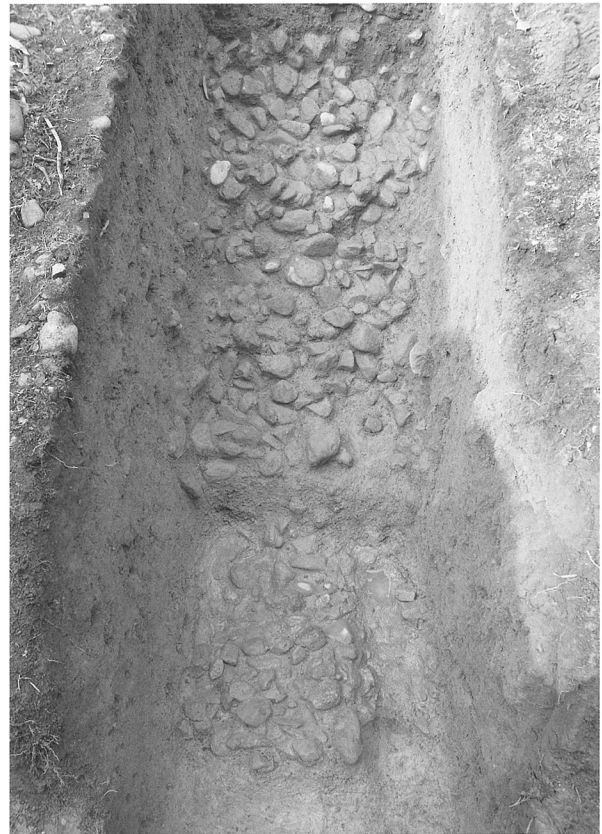
6 第4トレンチ 葺石・暗渠検出状況（東から）

表土（I）の下に2層の盛土（Ⅲb・Ⅲe）が認められ、上層は粘質土で礫を含まない特徴がある。高杯の破片が出土している。下層は厚く堆積しており、礫と遺物を多く含む。さらに下には、もう1層の盛土（Ⅲc）が確認された。特徴はⅢb層と大きくは変わらないが、間に流土と考えられるⅢe層を挟んでおり、若干の時期差を見込む必要がある。この盛土の下に、薄く葺石面を直接覆う土層（V）があり、葺石面をもつ墳丘斜面に至る。

本飛地の遺構としては、葺石を確認した。径5～10cm程度のものが主体となっており、葺石面は凹凸が顕著である。また、石の間には小さな埴輪片などが少なからず入り込んでいる状況が認められた。傾斜角度は約28度である。

工事 墳丘斜面の多くの部分が削られていることが判明したが、第4～5トレンチ付近は注意すべき遺構が確認された。この結果を踏まえて、遺構を避けつつ効率的に排水が可能な工法や排水経路を検討することになった。工事に伴って立会調査を実施するので、その報告において最終的な工法を示したい。(清喜裕二)

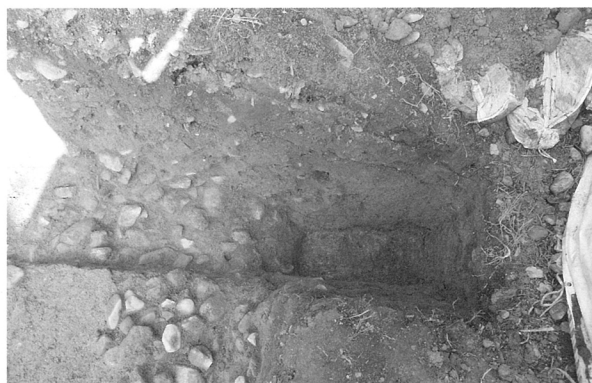
2 第5トレンチ 北壁断割り箇所土層断面（南から）

表土（I）の下に、盛土（Ⅲb・Ⅲc）が堆積する。Ⅲb層は礫と遺物が多く含まれている。Ⅲc層の下に、やや傾斜のある平坦面を検出した。この面では、北西隅に集中的に礫が認められたほか、東壁に沿って幅0.5mほどの礫面を検出して、当初は第4トレンチで確認した礫を充填した溝の続きかとも考えられた。しかし、この礫面も含めて北壁沿いで断ち割りを行った結果、礫面の幅に対応する範囲で傾斜角が約25度を測り、検出面のレベルも第4トレンチの葺石面と同じであることが判明した。よって、この範囲で見られる礫は葺石と考えられ、多少は動いているように見受けられるものの、削平を免れて残存していると考えられる。地山面（Ⅶ）は、北壁東端床面で確認された。直上に流土（Ⅳ）の堆積がみられる。東に下る斜面として検出され、平坦面に移行している。確認した礫は、この地山面に載っている。

なお、葺石の残存面と平坦な地山面の存在から、本トレンチ北壁東端付近に本飛地の墳丘裾が位置していた可能性が高い。
