# 五十瓊敷入彦命 宇度墓整備工事予定区域の事前調査

### (3) 墳丘の現況

#### (4) 調査に至る経緯と調査の経過

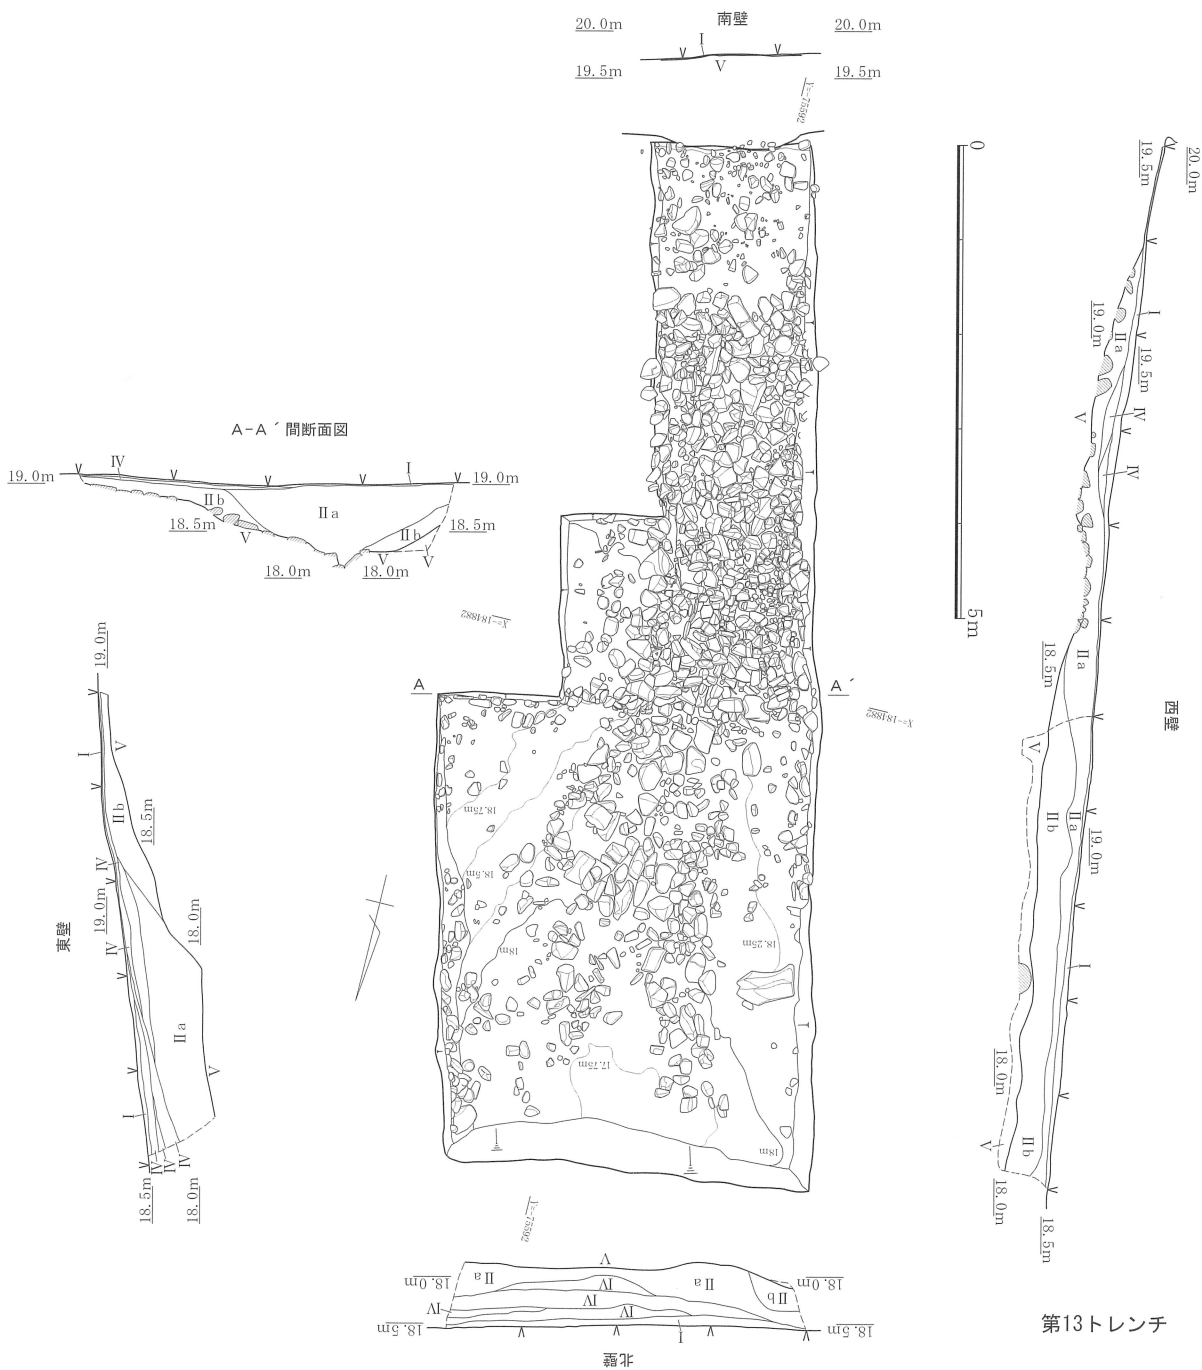
第12図 宇度墓 第13トレンチ平面図・断面図 (1/80)

第13トレンチ(第12・13図、図版27・28) 北側くびれ部に設定した。当初の規模は、長さ5m×幅4mである。その後、墳丘裾側に長さ6m×幅2mで拡張をおこなった。また、最終的には、囲形埴輪周辺を長さ2m×幅1mで再度拡張をおこなった。これにより、トレンチの最大長11m×最大幅4mのトレンチとなった。調査の結果、後円部第1段斜面の葺石と北造出東側斜面の葺石を検出した。

土層は、表土(I)の下のトレンチ西側を中心に濠内堆積土(IV)が確認される。IV層は濠水の影響で細分されるが、いずれの層も古いものではない。IV層の下に流土(II)が検出されたが、転落した葺石と大量の埴輪片を含む層(IIa)と残存する葺石を直接覆う比較的古い層(IIb)に分けられる。IIa、IIb層ともに含まれる埴輪片は大きなものや摩滅の少ないものが多い。II層の下にはくびれ部の形態に沿って削り出された地山面

(V)が検出される。

また、葺石に絡んだ状態で第13図の★印の位置で円形埴輪が出土した(第41図107A面)。立った状態で検出されたため、原位置、あるいは原位置を反映した出土状況かと考えた。第12・13図の図面は、その検出時点で作成したものである。しかし、慎重に精査した結果、崩落した葺石とともに上方から転落したものが偶然立った状態で埋没したものと判断した。結果的にその破片(A面)の下からも同一個体の破片が出土して、最終的に各面の破片が揃うことが、整理の結果判明した。この円形埴輪は、後円部側の斜面に堆積した転落石に絡んでおり、本来は後円部側のどこかに設置されていたと考えられる。
